RUWA srl  
Acqua territorio energia  
**STUDIO IDROLOGICO E IDRAULICO**  
**FIUME ALLI**  
Comune di Catanzaro (CZ) – Novembre 2010

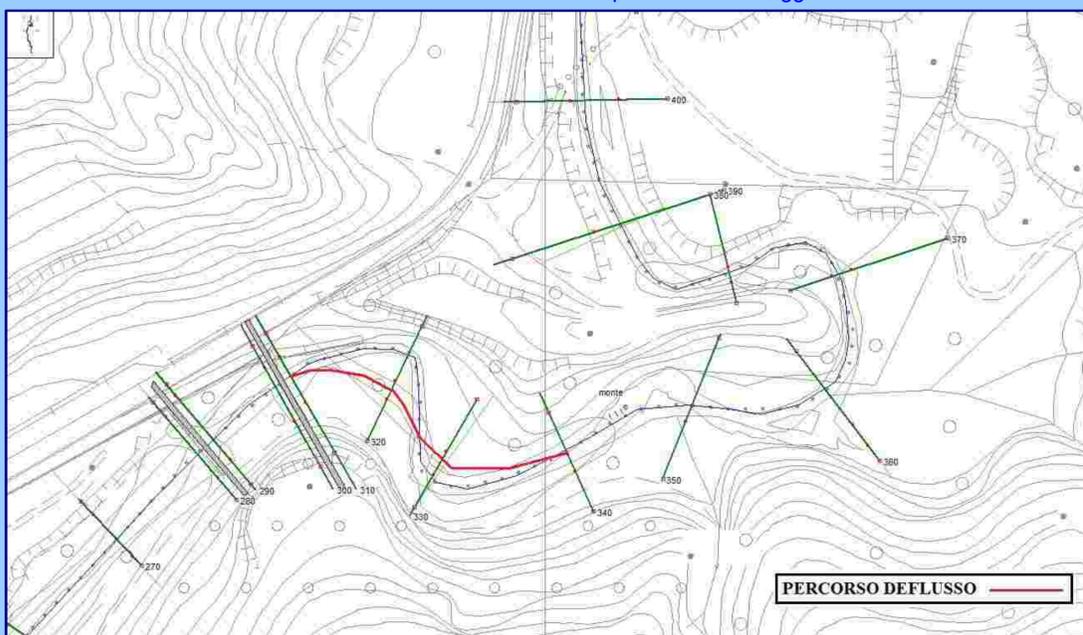
Fig. 3 – Percorso deflusso a seguito della riprofilatura

- interventi di progetto: ripristino delle briglie esistenti, le quali allo stato attuale hanno perso la funzionalità a causa della loro rottura, e la riprofilatura del tratto a monte delle briglie per una lunghezza pari a circa 130 m, in modo da rettificare la corrente e consentire al deflusso di allontanarsi dal muro di contenimento a gravità situato in destra idraulica, mentre non andrà a modificare le pendenze del tratto oggetto d'intervento, vedi fig. 3;

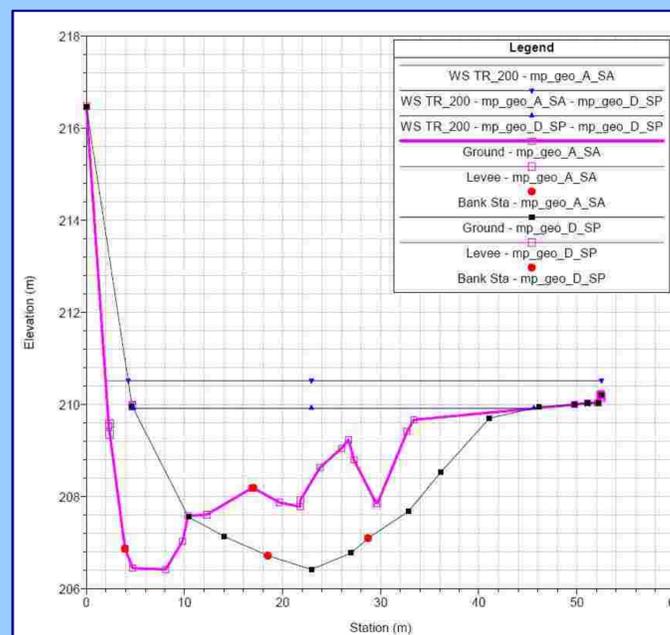
Fig. 4 - Confronto sezione tipo - stato attuale/progetto

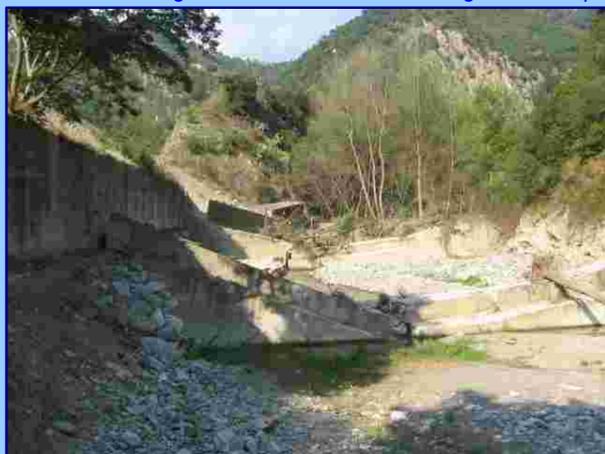
Fig. 5 – Foto briglie rotte

Le verifiche idrauliche allo stato attuale hanno evidenziato che il deflusso con riferimento al tratto oggetto di studio e in base alle simulazioni effettuate per i diversi tempi di ritorno, 50, 200 e 500 anni, in più punti, non risulta essere contenuto all'interno del contenimento arginale; inoltre occorre evidenziare la presenza di due briglie a valle della RS 320 che a causa del loro collasso hanno perso la loro funzionalità; sempre in questo tratto il deflusso tende ad investire in modo quasi perpendicolare il muro di contenimento a gravità situato in destra idraulica, che a causa del sifonamento ha ceduto. Occorre precisare che le opere previste, in riferimento alle portate per i tre diversi tempi di ritorno, 50, 200 e 500 anni, vengono comunque tracimate; l'intervento è volto quindi a ripristinare la funzionalità idraulica delle briglie, e allontanare il deflusso dal muro di contenimento a gravità situato in destra idraulica, in modo tale da permettere il ripristino e la messa in sicurezza dello stesso. A seguito di sopralluoghi effettuati si è evidenziato la presenza di fitta vegetazione e alberi che vanno ad ostruire il libero deflusso delle portate liquide. Per tali motivi, occorre prevedere la pulizia del tratto a monte della briglie (RS285 e RS305), per una lunghezza di circa 200 m al fine di migliorare le condizioni del deflusso.
