# INTERVENTI DI RIPRISTINO DELL'OFFICIOSITÀ IDRAULICA DEI TORRENTI CORNACCHIA E CARIDI

Provincia di Vibo Valentia – Ottobre 2010

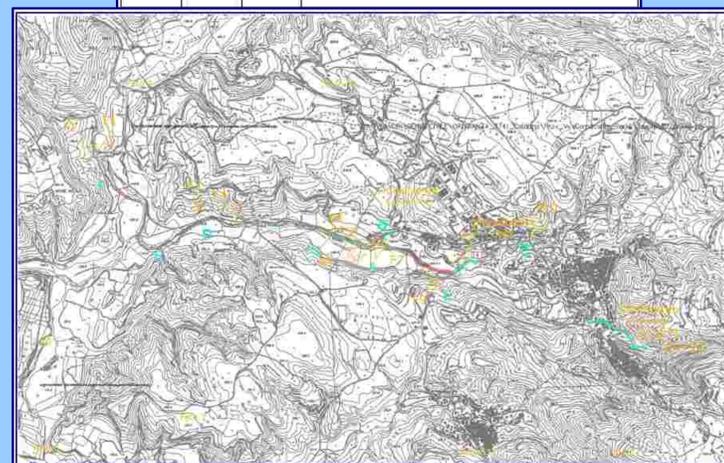
Fig. 1 – Schema Master Plan con carta criticità

RISULTANZE SORRALLUOGO CONDOTTO DEL 20/04/2010			
N°	COMUNE	SCORSO D'ACQUA	SOGLIERI
A	Coriano	Rosario	Tratto ad alto rischio idraulico - erosione di sponde e spinte ad aree agrarie di vegetazione
B	Coriano	Fiume Cornacchia	Tratto ad alto rischio idraulico - a partire dal ponte sulla SP 162 fino alla confluenza nel fiume Cornacchia, l'alveo risulta completamente ostruito da materia morta e resti vegetali con conseguente erosione di sponde
C	Coriano	Rosario	Tratto ad alto rischio idraulico - erosione di sponde in particolare in corrispondenza della sponda sinistra
D	Coriano	Rosario	Tratto ad alto rischio idraulico - erosione di sponde e spinte
E	Coriano	Rosario	Tratto ad alto rischio idraulico - erosione di sponde e spinte in particolare sulla sponda sinistra
F	Coriano	Marepotamo	Tratto ad alto rischio idraulico a partire dal ponte sulla SP 162 fino alla confluenza con il fiume Cornacchia, l'alveo risulta completamente ostruito da materia morta, alberi caduti e resti vegetali con conseguente erosione di sponde

G	Coriano	Caridi	In attesa di sopralluogo sulla SP 162, si osserva l'erosione di sponde con conseguente restringimento dell'alveo e deflusso con evidente situazione di ristagno. Inoltre in corrispondenza della briglia a monte del ponte in sponda sinistra si osserva un ristagno con alto rischio idraulico

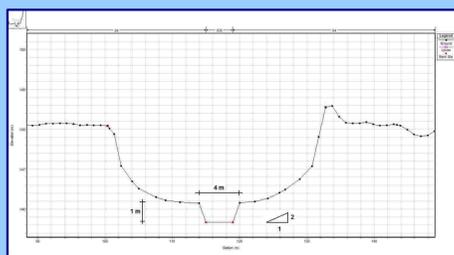
Fig. 4 – Sezione tipo

- interventi di progetto: riprofilatura del tratto della fiumara Rosario in modo tale da centralizzare il deflusso all'interno del corso d'acqua. In particolare, allo stato attuale, si denota che il deflusso provoca erosione di materiale dalle sponde, il quale viene trasportato verso valle con conseguente restringimento della sezione, vedi fig. 4;

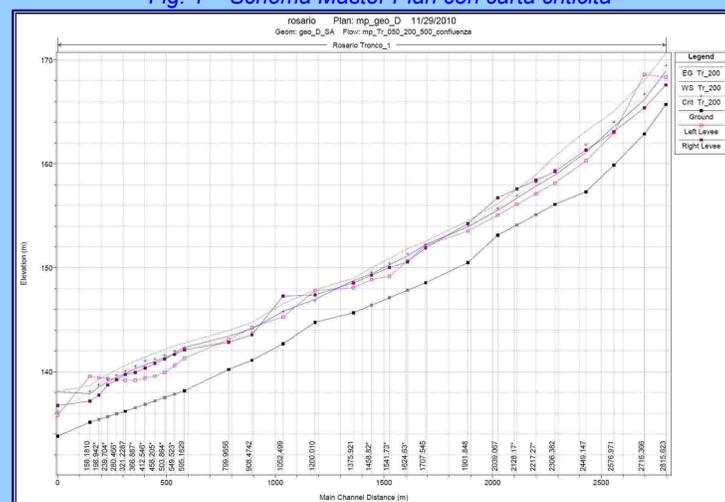
Fig. 3 – Profilo di corrente stato attuale tr 200 anni

- verifica stato attuale: la modellazione è stata estesa al tratto della fiumara Rosario per una lunghezza di circa 3 km, a partire dalla confluenza dei Torrenti Caridi e Cornacchia fino alla confluenza del Rosario con il Fiume Marepotamo, vedi fig. 2; con riferimento al tratto oggetto di studio e in base alle simulazioni effettuate per i diversi tempi di ritorno, il deflusso in più punti non risulta essere contenuto all'interno dell'alveo inciso, per cui le zone limitrofe saranno soggette ad allagamento. In particolare, in alcune sezioni si verifica un allagamento solo in sinistra idraulica, in altre sezioni si ha l'esondazione sia in sinistra che in destra idraulica, vedi fig. 3;

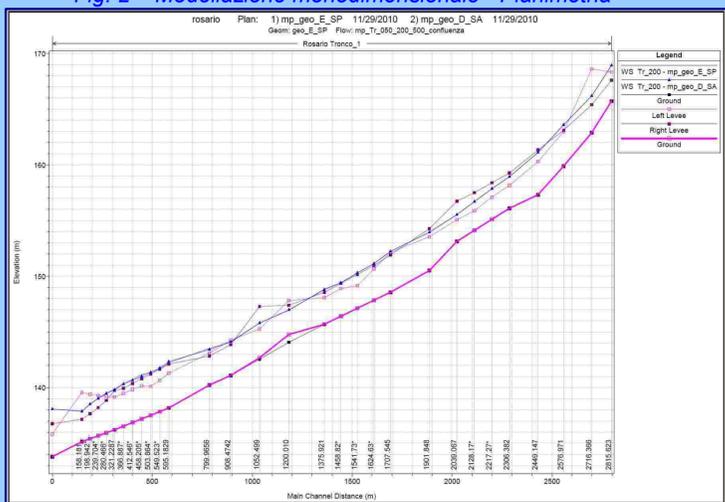
Fig. 5 – Confronto profilo di corrente stato attuale stato di progetto tr 200 anni

- le verifiche idrauliche condotte allo stato di progetto (vedi fig. 5) dimostrano un miglioramento nelle condizioni di deflusso del tratto oggetto di riprofilatura, in cui si avrà la centralizzazione del deflusso, con conseguente attenuazione del fenomeno di erosione delle sponde, a seguito della riprofilatura del tratto con una sezione del tipo a "corda molle".
