STUDIO IDROLOGICO ED IDRAULICO PER L'ISTANZA DI RICLASSIFICAZIONE DEL RISCHIO IDRAULICO NEL TRATTO TERMINALE DEL TORRENTE FIUMARELLA

Comune di Catanzaro (CZ) – Luglio 2016

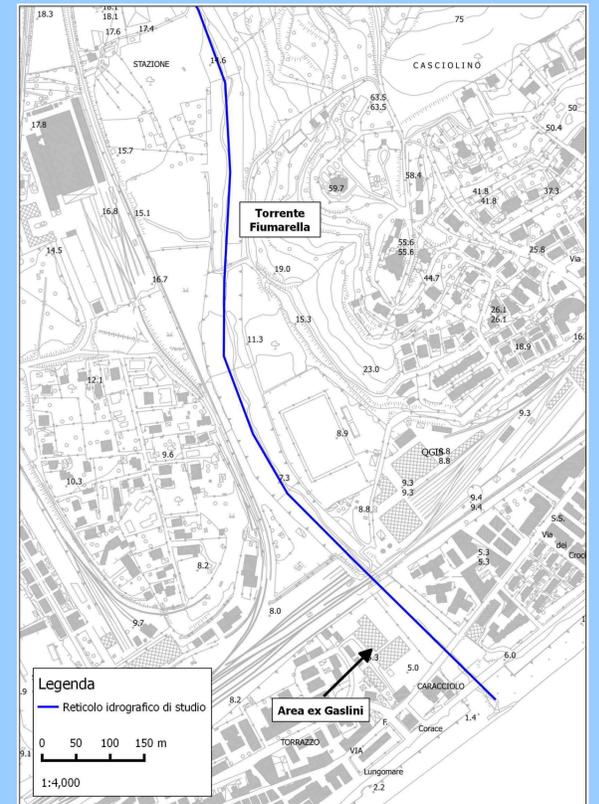
Fig. 1 – Torrente Fiumarella oggetto di studio

Il presente studio contiene le verifiche idrauliche a corredo dell'analisi del rischio idraulico nel tratto terminale del Torrente Fiumarella, vedi fig. 1, nell'ambito del "Progetto di riqualificazione dell'area industriale dismessa ex Gaslini di Catanzaro Lido per la realizzazione di un'area a verde attrezzata". Per tale progetto, considerato che sull'area di interesse insiste un vincolo idraulico di tipo R3, l'Autorità di Bacino della Calabria, con nota prot. n. 73654 del 23/09/2014 (prot. Generale SIAR n. 0293141 del 19/09/2014), nel rispetto degli art. 21 e 22 delle NAMS del PAI Calabria, ha espresso il parere di propria competenza.

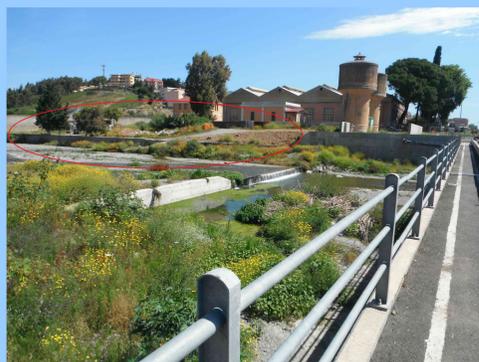
Fig. 3 – Discontinuità arginale in sinistra idraulica a monte dell'attraversamento ferroviario

In secondo luogo, la presenza di discontinuità rilevate lungo i rilevati arginali (vedi figg. 3 e 4), come in sinistra idraulica nei pressi del campo sportivo del Centro Federale subito a monte dell'attraversamento ferroviario (dalla sezione 584 alla sezione 340) e in sinistra idraulica in prossimità della foce a monte dell'attraversamento sul Lungomare dalla sezione 85 alla sezione 40, risultano di particolare importanza in relazione all'eventuale allagamento che potrebbe verificarsi in occasioni di importanti eventi di piena.

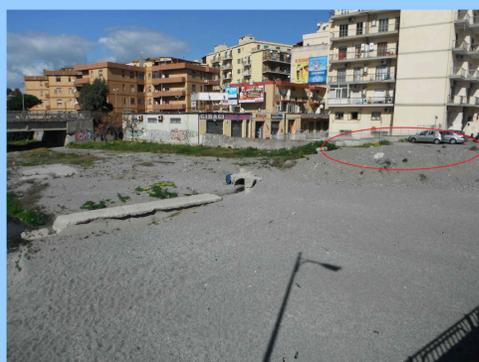
Fig. 4 – Discontinuità arginale in sinistra idraulica a monte dell'attraversamento sul Lungomare

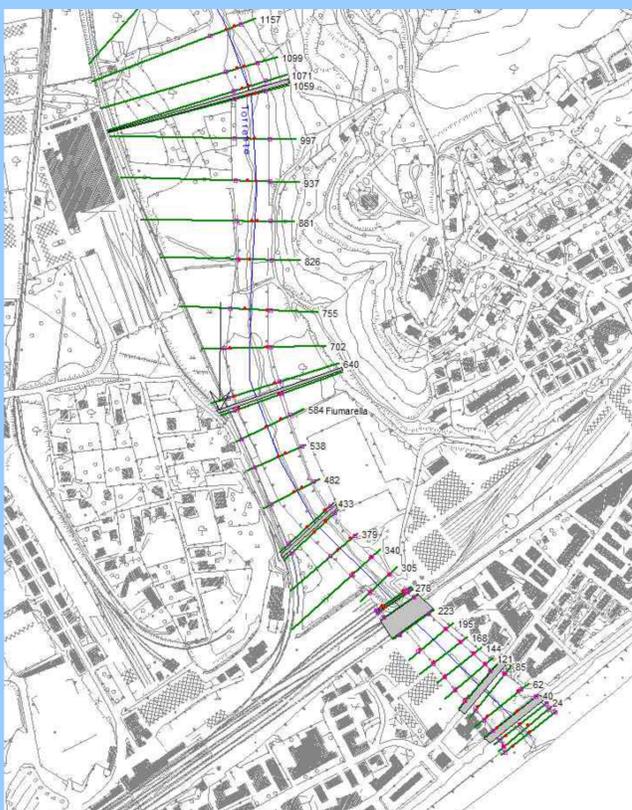
Fig. 2 – Torrente Fiumarella - Planimetria modello idraulico tratto oggetto di studio

Successivamente è stata condotta una verifica idraulica di dettaglio attraverso le informazioni topografiche ricavate in sito che sono state implementate all'interno di un modello idrodinamico monodimensionale, con l'ausilio del software HEC-RAS, al fine di valutare la propagazione delle piene e quindi le portate smaltibili dal corso d'acqua con tempi di ritorno di 50, 200 e 500 anni.

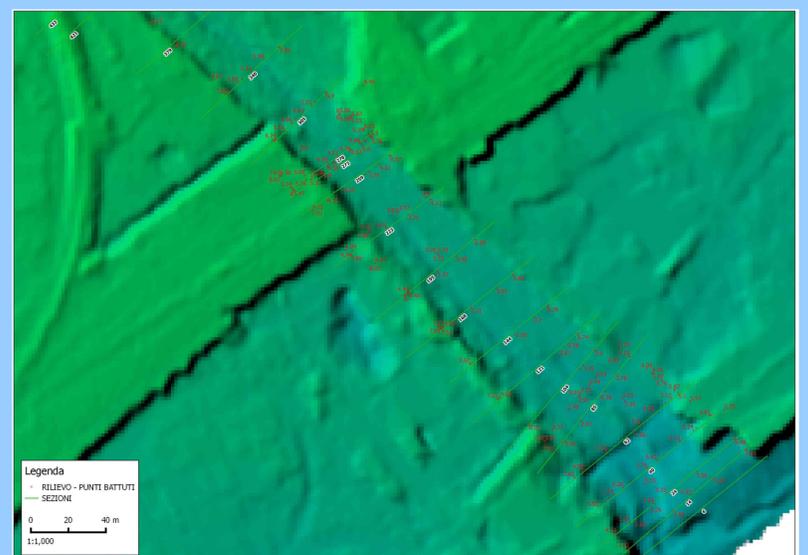
Fig. 5 – Rilievo topografico di dettaglio dello stato di fatto - Planimetria punti battuti, sovrapposizione con Modello Digitale del Terreno con cella spaziale a 2 m

Al fine di caratterizzare in modo corretto lo stato dei luoghi, è risultato necessario eseguire un nuovo rilievo topografico di dettaglio dell'area di interesse, così come richiesto dall'Autorità di Bacino della Calabria. In questa fase si è proceduto pertanto alla corretta rilevazione delle sezioni idriche del corso d'acqua focalizzando l'attenzione in modo particolare agli interventi realizzati di recente, quali il rifacimento dell'attraversamento ferroviario, le protezioni di sponda e la realizzazione ex novo di nuove arginature, l'adeguamento attraverso innalzamenti dell'argine in alcuni punti, la realizzazione di briglie per la regolarizzazione del fondo alveo.
