STUDIO IDROLOGICO E IDRAULICO PER INTERVENTI DI SISTEMAZIONE IDRAULICA DEL FOSSO CALZONE

Provincia di Vibo Valentia – Agosto 2008

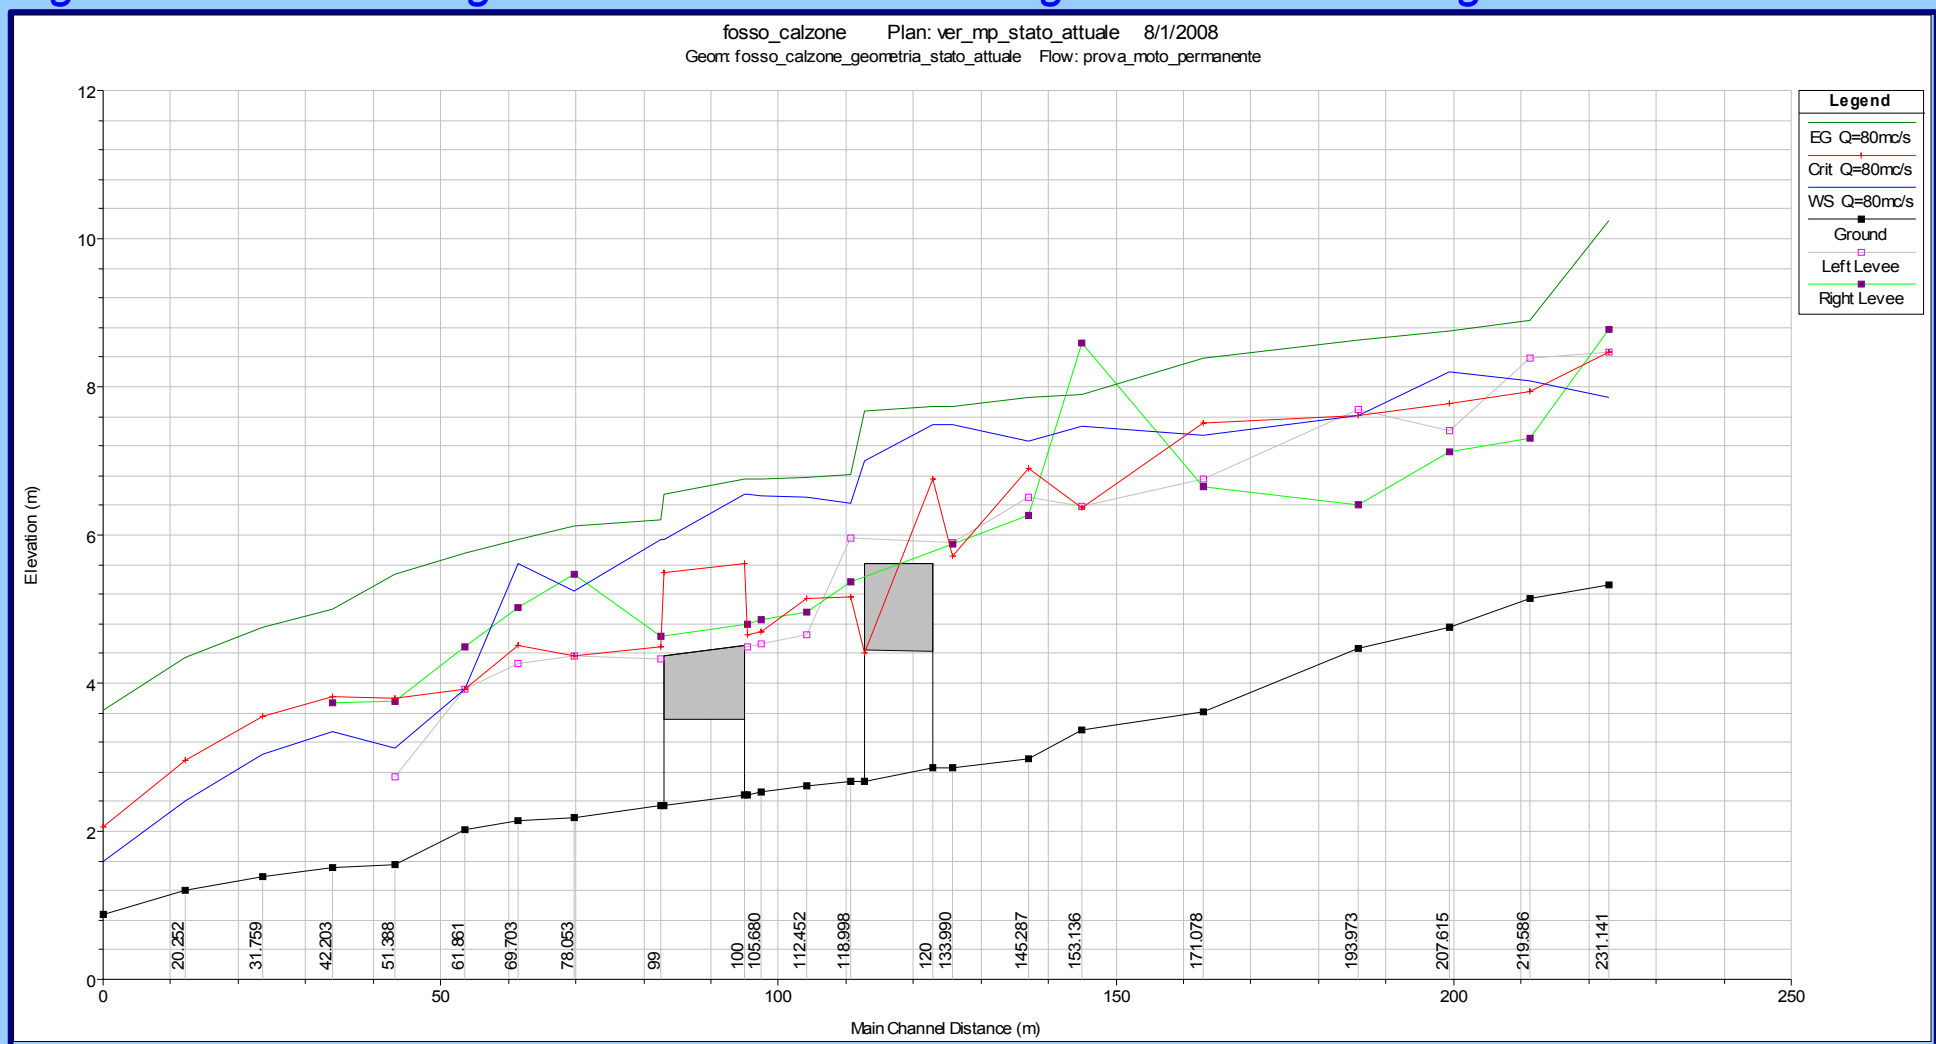
Fig. 4 – Profilo di corrente stato attuale

- Dall'esame dei risultati ottenuti emerge che: la luce del ponte di valle (RS 100) è largamente insufficiente per smaltire le portate di piena attese con il tempo di ritorno di 200 e la sua presenza provoca un rigurgito nel profilo di corrente; la luce del ponte di monte (RS 120) è largamente insufficiente per smaltire le portate di piena attese con il tempo di ritorno di 200 e la sua presenza provoca rigurgito nel profilo di corrente; i livelli idrici non sono quasi mai contenuti all'interno dei contenimenti arginali provocando fuoriuscite da esso come mostrato nei profili di corrente dove sono evidenziati, tramite gli argini (levees), il profilo superiore della scarpata, vedi fig. 4;

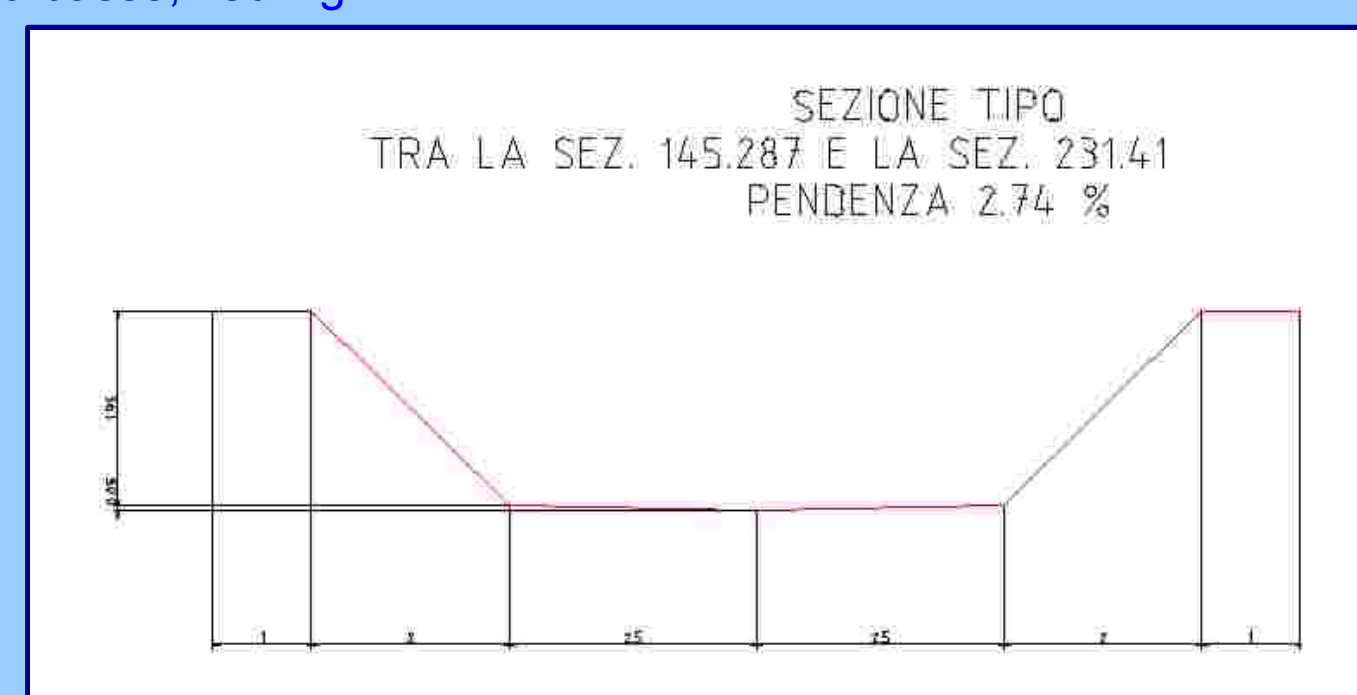
Fig. 6 – Stato di progetto – sezione di tipo B nel tratto a monte degli attraversamenti

- interventi di progetto: demolizione dei due ponti e loro sostituzione con due scatolari di adeguata dimensioni, vedi fig. 5 e 6; riprofilatura del corso d'acqua nella zona compresa tra circa 10 m a monte del ponte di monte e una piccola soglia di fondo presente prima dell'ingresso del corso d'acqua sulla spiaggia utilizzando la sezione A; riprofilatura del corso d'acqua nella zona compresa tra circa 10 m a monte del ponte di monte e l'estremo di monte considerato nella simulazione utilizzando la sezione B;

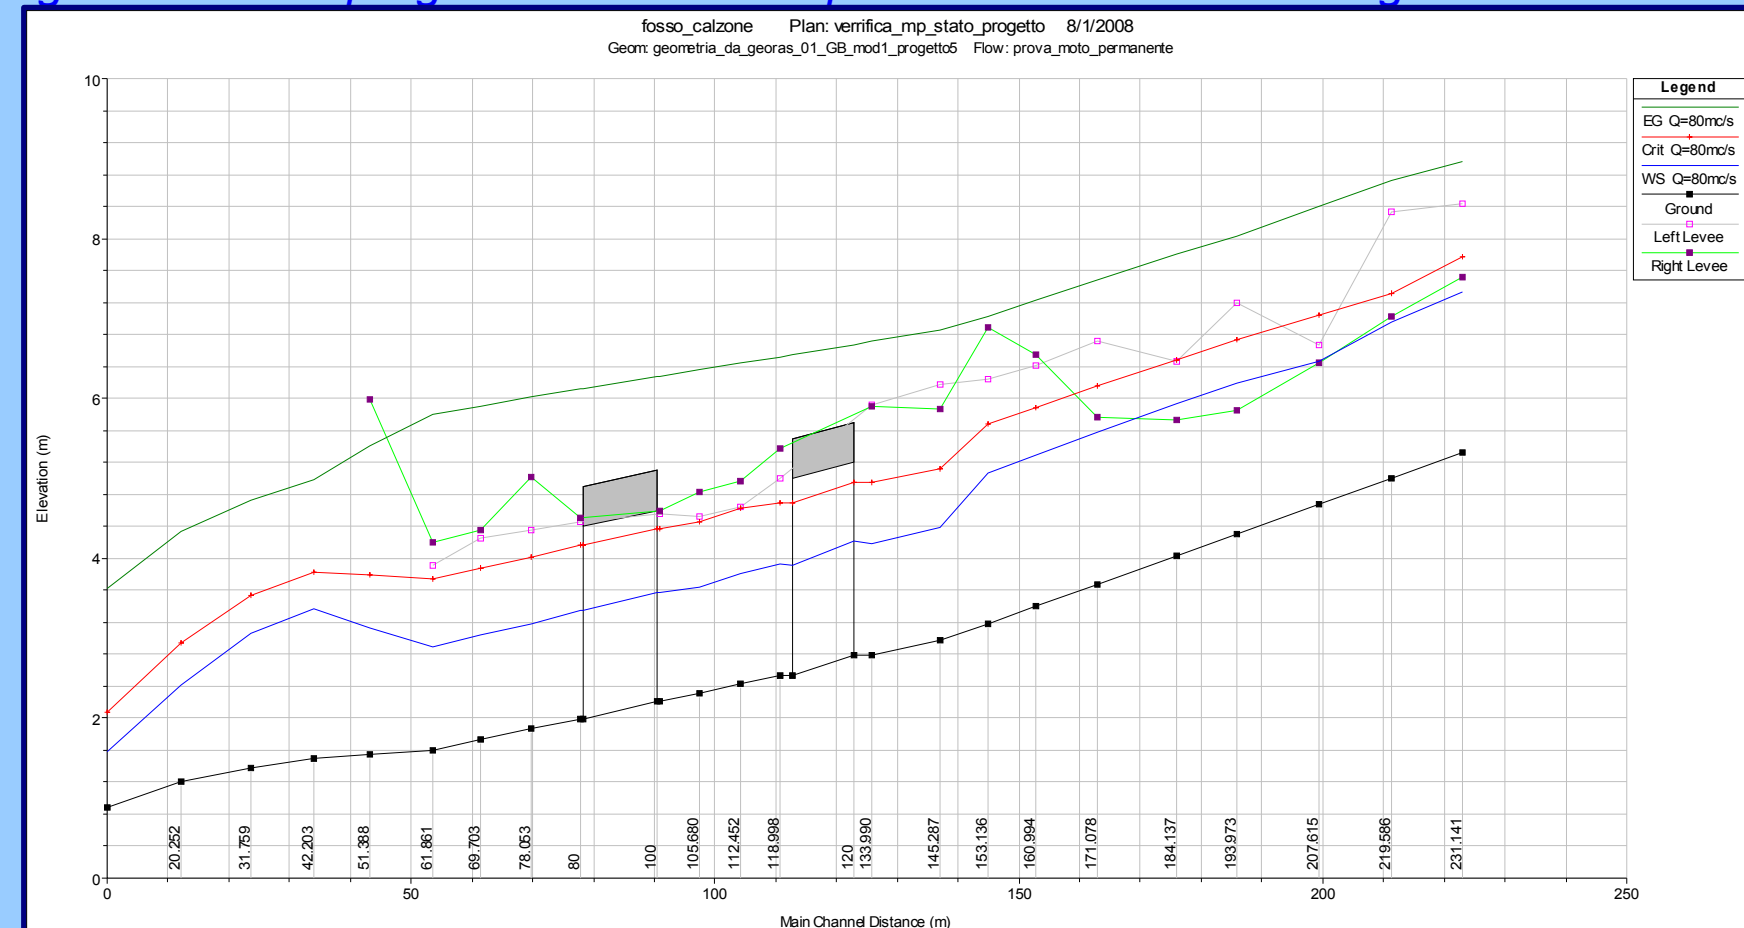
Fig. 7– Profilo idraulico stato di progetto

- verifica idraulica allo stato di progetto: Dall'esame dei risultati ottenuti emerge che il regime di corrente che si instaura all'interno del corso d'acqua studiato è fortemente torrentizio con velocità comprese tra 5 e 7 m/s; le luci dei due ponti (RS 100 e 120) sono sufficienti per smaltire le portate di piena attese con il tempo di ritorno di 200, garantendo un franco di sicurezza di 1 metro, e la loro presenza non provoca alcun rigurgito nel profilo di corrente; i livelli idrici sono sempre contenuti all'interno degli argini con adeguati franchi anche nel tratto di monte ad eccezione che nelle sezioni RS 184, 193 e 207, dove l'argine di destra è più basso, vedi fig. 7.
