STUDIO IDROLOGICO E IDRAULICO TORRENTI TRAINITI E CANDRILLI

Comune di Vibo Valentia (VV) – Novembre 2010

Premessa

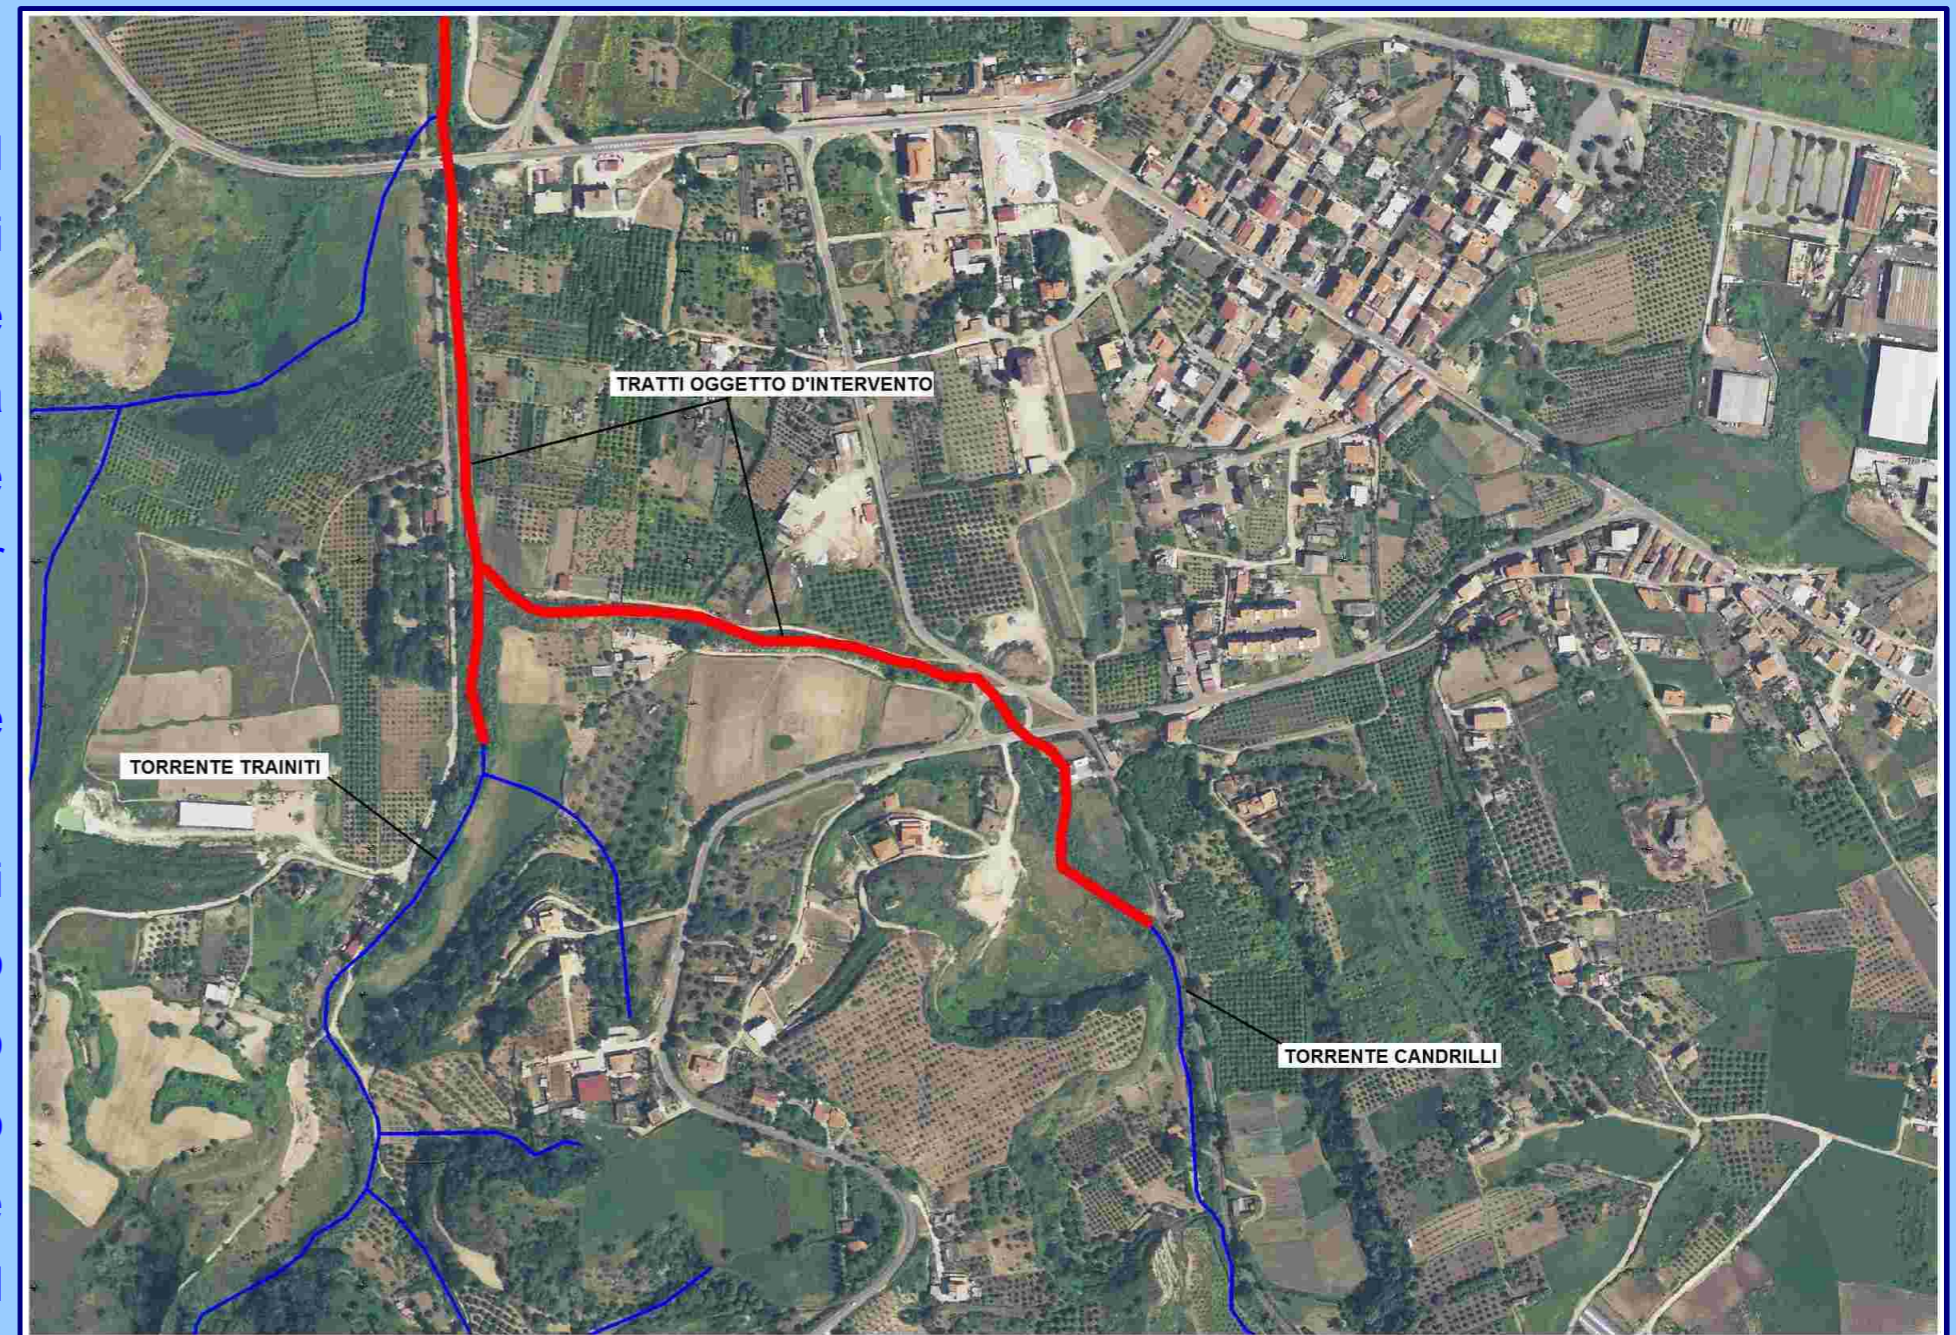
Fig. 1 – Inquadramento reticolo idrografico oggetto d'intervento

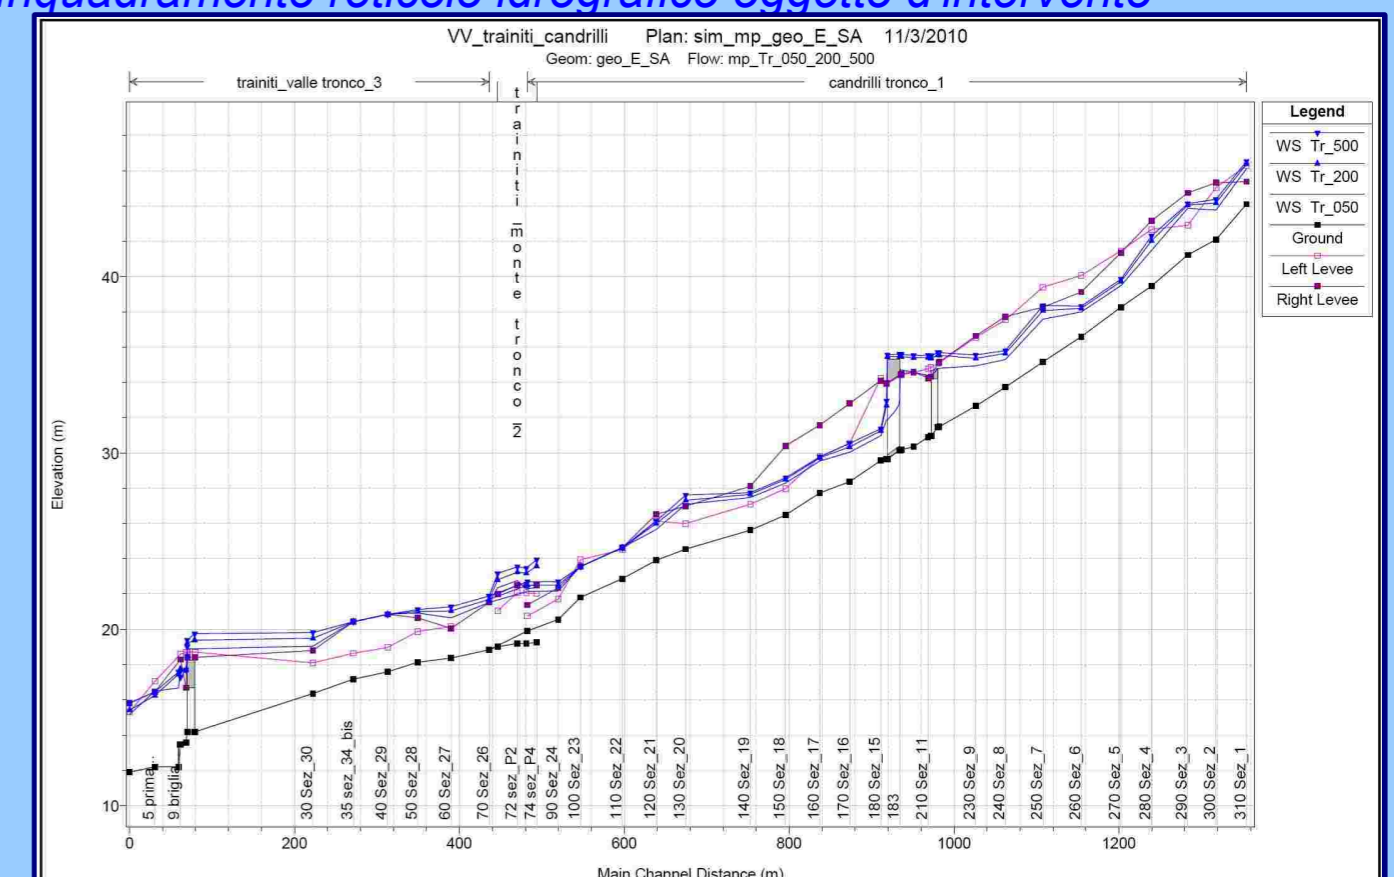
Fig. 2 – Confronto profili stato attuale tr 50, 200 e 500 anni

- verifica idraulica stato attuale con schema di moto permanente monodimensionale al fine di determinare le portate smaltibili nel tratto del corso d'acqua. Dai risultati emerge che con riferimento al tratto oggetto di studio, vedi fig. 2, il deflusso in più punti non risulta essere contenuto all'interno dell'alveo inciso, per cui le zone limitrofe saranno soggette ad allagamento. In particolare, nel tratto del Torrente Candrilli, tra le sezioni a valle del tombino, (RS 180-RS 120), i tiranti idrici riferiti alle portate di piena con un tempo di ritorno di 200 anni, risultano essere superiori rispetto alla quota del contenimento arginale in sinistra idraulica. Per quanto concerne il tratto del Torrente Trainiti sia a monte che a valle della confluenza si evidenziano in più punti tiranti idrici superiori al contenimento arginale sia in destra che in sinistra idraulica;
